DIVINOLÂNDIA DE MINAS

POPULAÇÃO URBANA (hab)	SISTEMA PRODUTOR	TIPOS DE CAPTAÇÃO	SISTEMA ISOLADO DIVINOLÂNDIA DE MINAS	
Bairro/Distrito/Povoado De 50.000 a 250.000 Até 5.000 De 250.000 a 1.000.000 De 5.000 a 50.000 Mais de 1.000.000	Adutora Estação Elevatória Estação de Tratamento de Água Filtros Simples Filtros Desinfecção Reservatório Apoiado Reservatório Elevado Emergencial Alternativo Projetado Insuficiente	Captação Fio d'Água/Tomada Direta Barragem/ Açude Poço Bateria de n poços Carro-pipa	Nº	0000
			Município: Divinolândia de Minas	
			Estado: MG	
			Data: 05/2018	
				Fonte: PREFEITURA

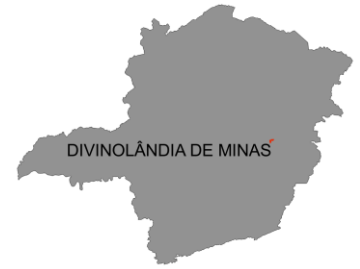
SITUAÇÃO

Córrego Manoel José
 $Q_{95\%} = 30,9 \text{ l/s}$

Captação 1
 $Q = 13,0 \text{ l/s}$

AAB 1A
 DN = 300 mm Concreto
 2.800 m

AAB 1B
 DN = 125 mm Cim. Amianto
 1.000 m

ETA Convencional
 $Q = 20,0 \text{ l/s}$

RAP 1
 330 m³

Aquífero Fraturado (P1-Rua Santana)

Captação 2
 $Q = 3,0 \text{ l/s}$

AAB 2
 DN = 50 mm PVC
 400 m

SD 2
 $Q = 3,0 \text{ l/s}$

RAP 2
 30 m³

RAP 3
 30 m³

SD 3
 $Q = 3,0 \text{ l/s}$

AAB 3
 DN = 50 mm PVC
 400 m

Aquífero Fraturado (P 2-Córrego Quincas)

Captação 3
 $Q = 2,8 \text{ l/s}$
