**DIVINOLÂNDIA DE MINAS**

SISTEMA ISOLADO DIVINOLÂNDIA DE MINAS	
Nº	0000
Município:	Divinolândia de Minas
Estado:	MG
Data:	05/2018

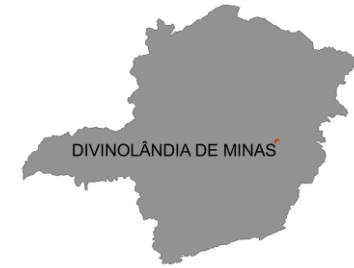
## SITUAÇÃO

**Córrego Manoel José**  
 $Q_{95\%} = 30,9 \text{ l/s}$

**AAB 1A**  
DN = 300 mm Concreto  
2.800 m

**AAB 1B**  
DN = 125 mm Cim. Amianto  
1.000 m

**Aquífero Fraturado (P1-Rua Santana)**

**AAB 2**  
DN = 50 mm PVC  
400 m

**Aquífero Fraturado (P 2-Córrego Quincas)**

**AAB 3**  
DN = 50 mm PVC  
400 m
